UNE NOUVELLE VIE POUR DIAPHANI

Alerte à l'électrolyse

Texte et photos : Paul Gury.

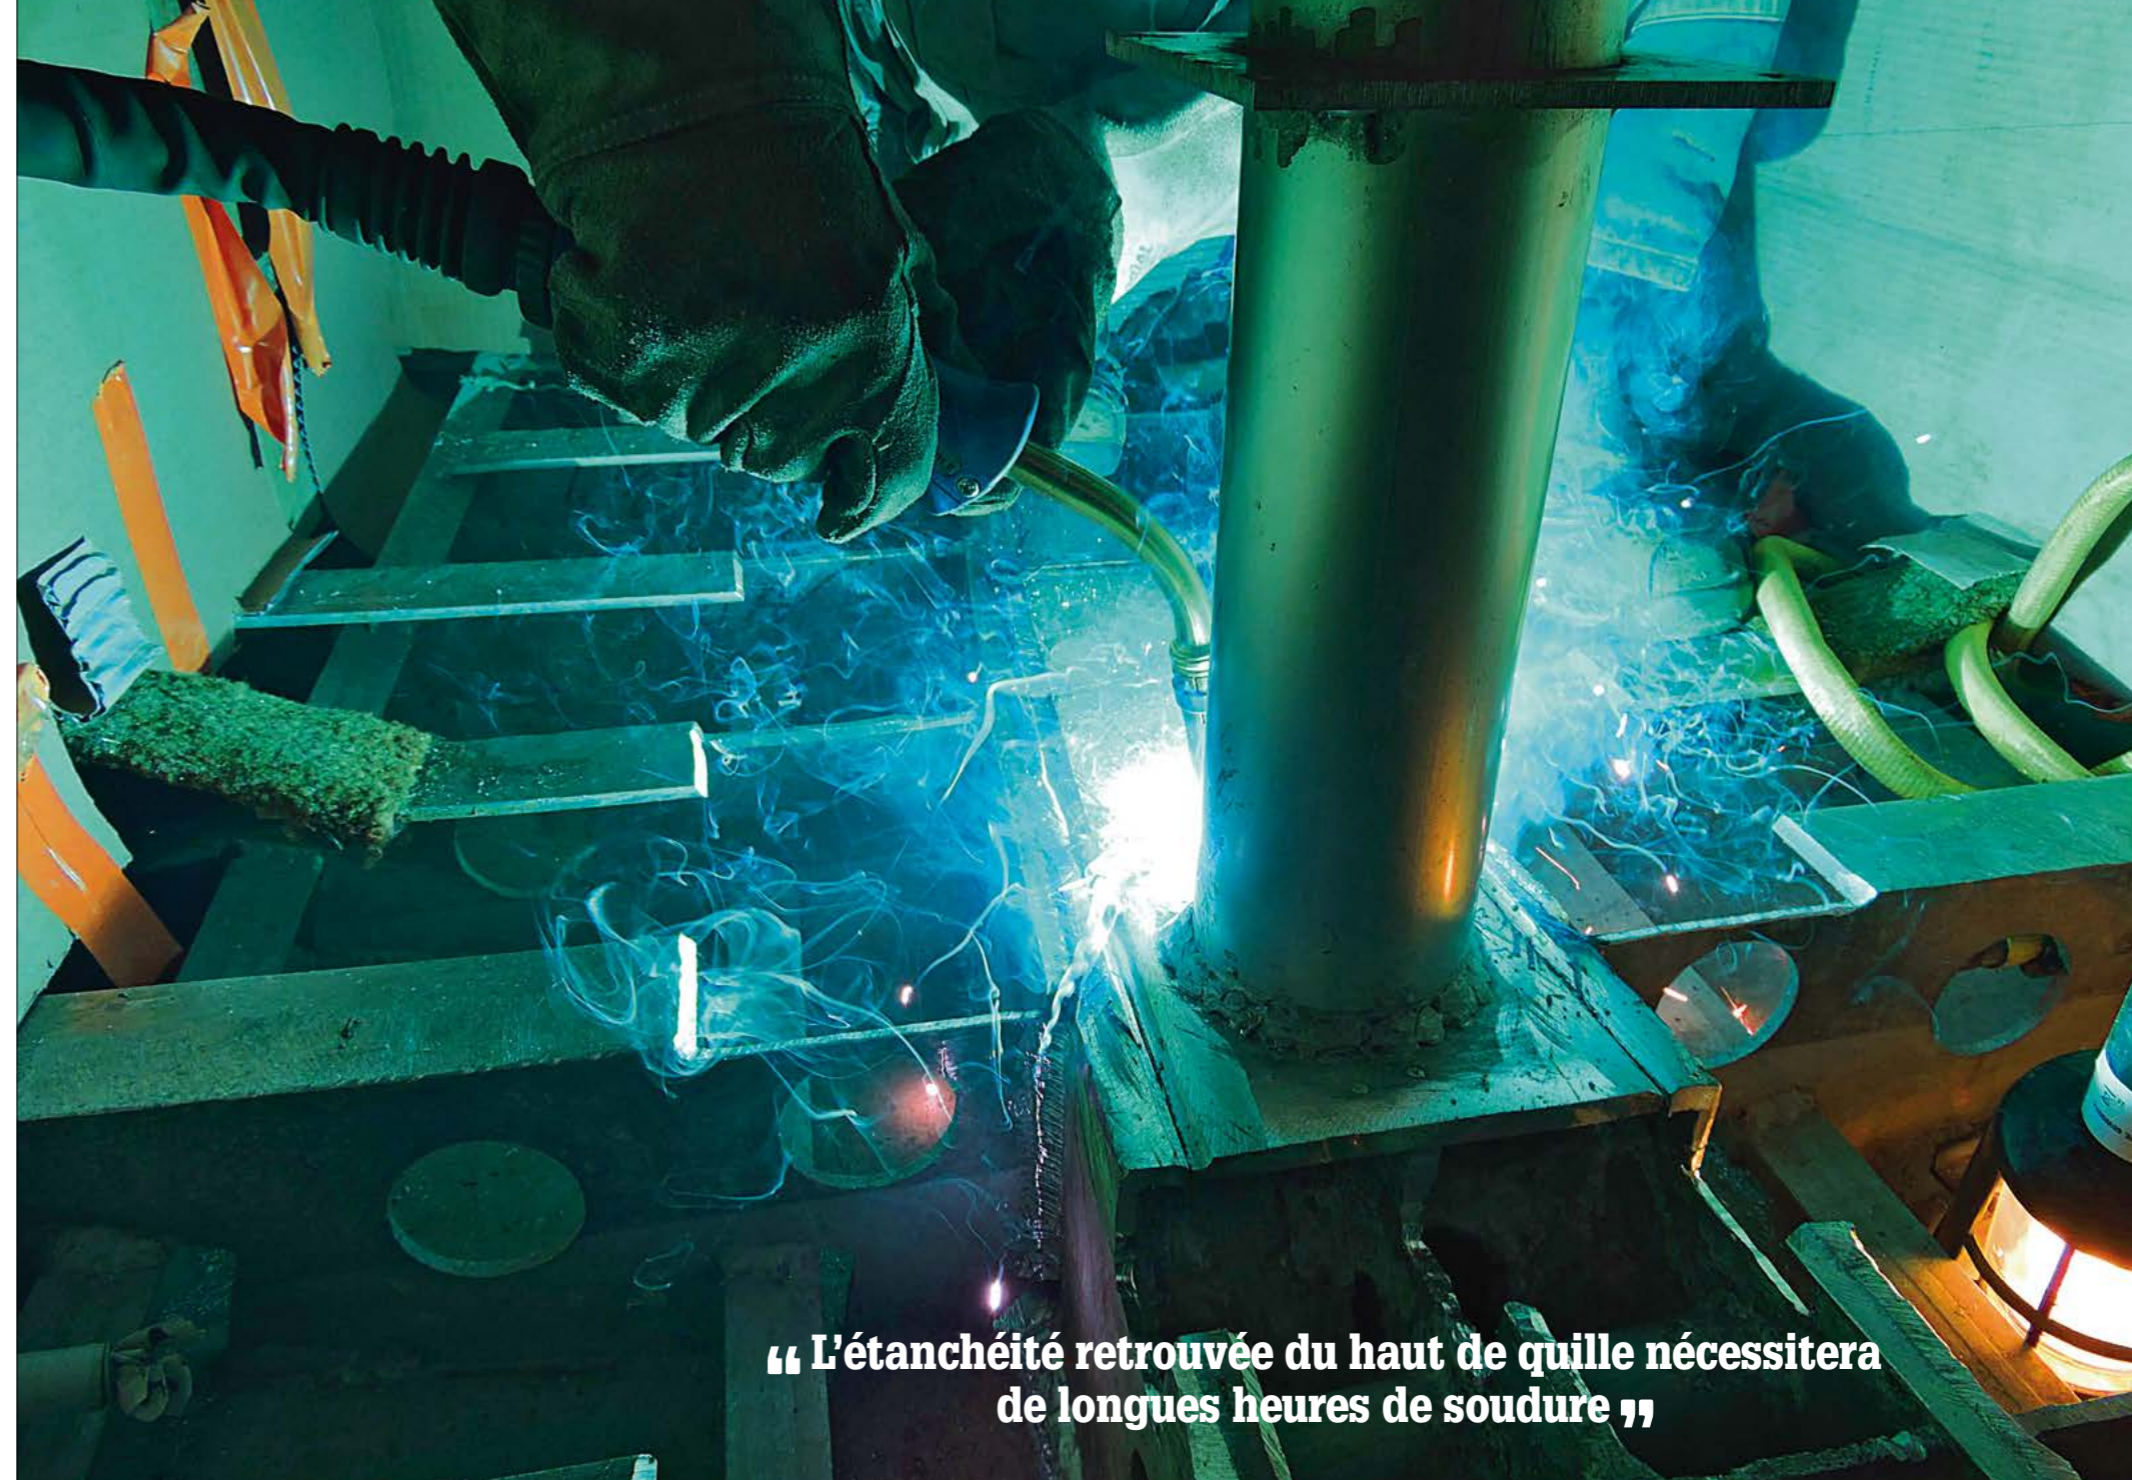
« L'étanchéité retrouvée du haut de quille nécessitera de longues heures de soudure »

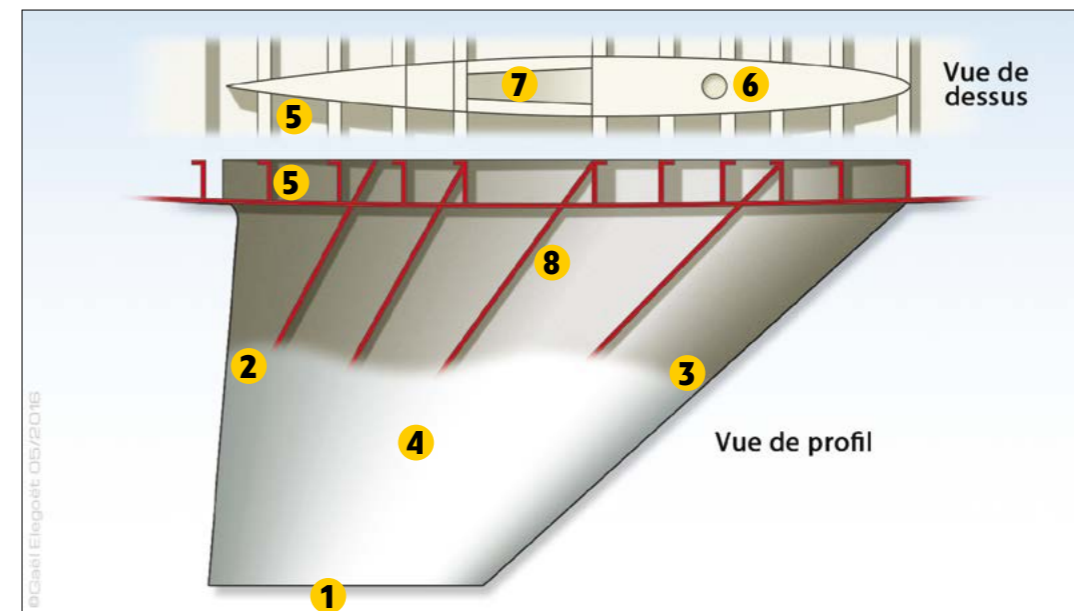
- 1) Semelle de quille
- 2) Bord de fuite
- 3) Bord d'attaque
- 4) Voile de quille
- 5) Varangue
- 6) Epontille
- 7) Puisard
- 8) Renfort de quille

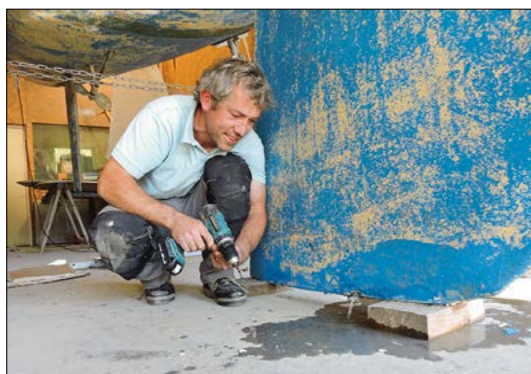
coque est parfaitement sèche au bout de quelques mois. En perçant ces cratères de corrosion au tournevis (ce qui prouve incontestablement le stade avancé de la détérioration de l'aluminium), nous voyons avec angoisse se déverser quelques litres d'eau de mer. L'électrolyse a tellement bien œuvré que l'épaisseur de certaines tôles n'atteint plus que quelques demi-millimètres. Nous étions loin d'imaginer de tels dégâts. Tranquillement cachée dans notre quille constituée d'un monobloc en aluminium soudé à la construction, la corrosion semble d'autant plus dangereuse que nous ne nous sommes dotés d'aucun moyen de la détecter de manière préventive. Nous voilà désormais devant le fait accompli et l'addition risque d'être salée, voire de compromettre la suite des travaux. En bateau, tous les petits détails comptent et cette sorte de « cancer de l'aluminium » doit être considérée avec le plus

▲ Quelle mauvaise surprise que toute cette eau de mer qui s'écoule de notre quille!
