UNE NOUVELLE VIE POUR *DIAPHANI*

Les secrets d'une peinture réussie

L'accastillage enfin démonté (voir épisode précédent), on s'attaque aux peintures de pont et de coque. Et une fois encore, l'expérience des techniciens du Grand Val s'avère précieuse...

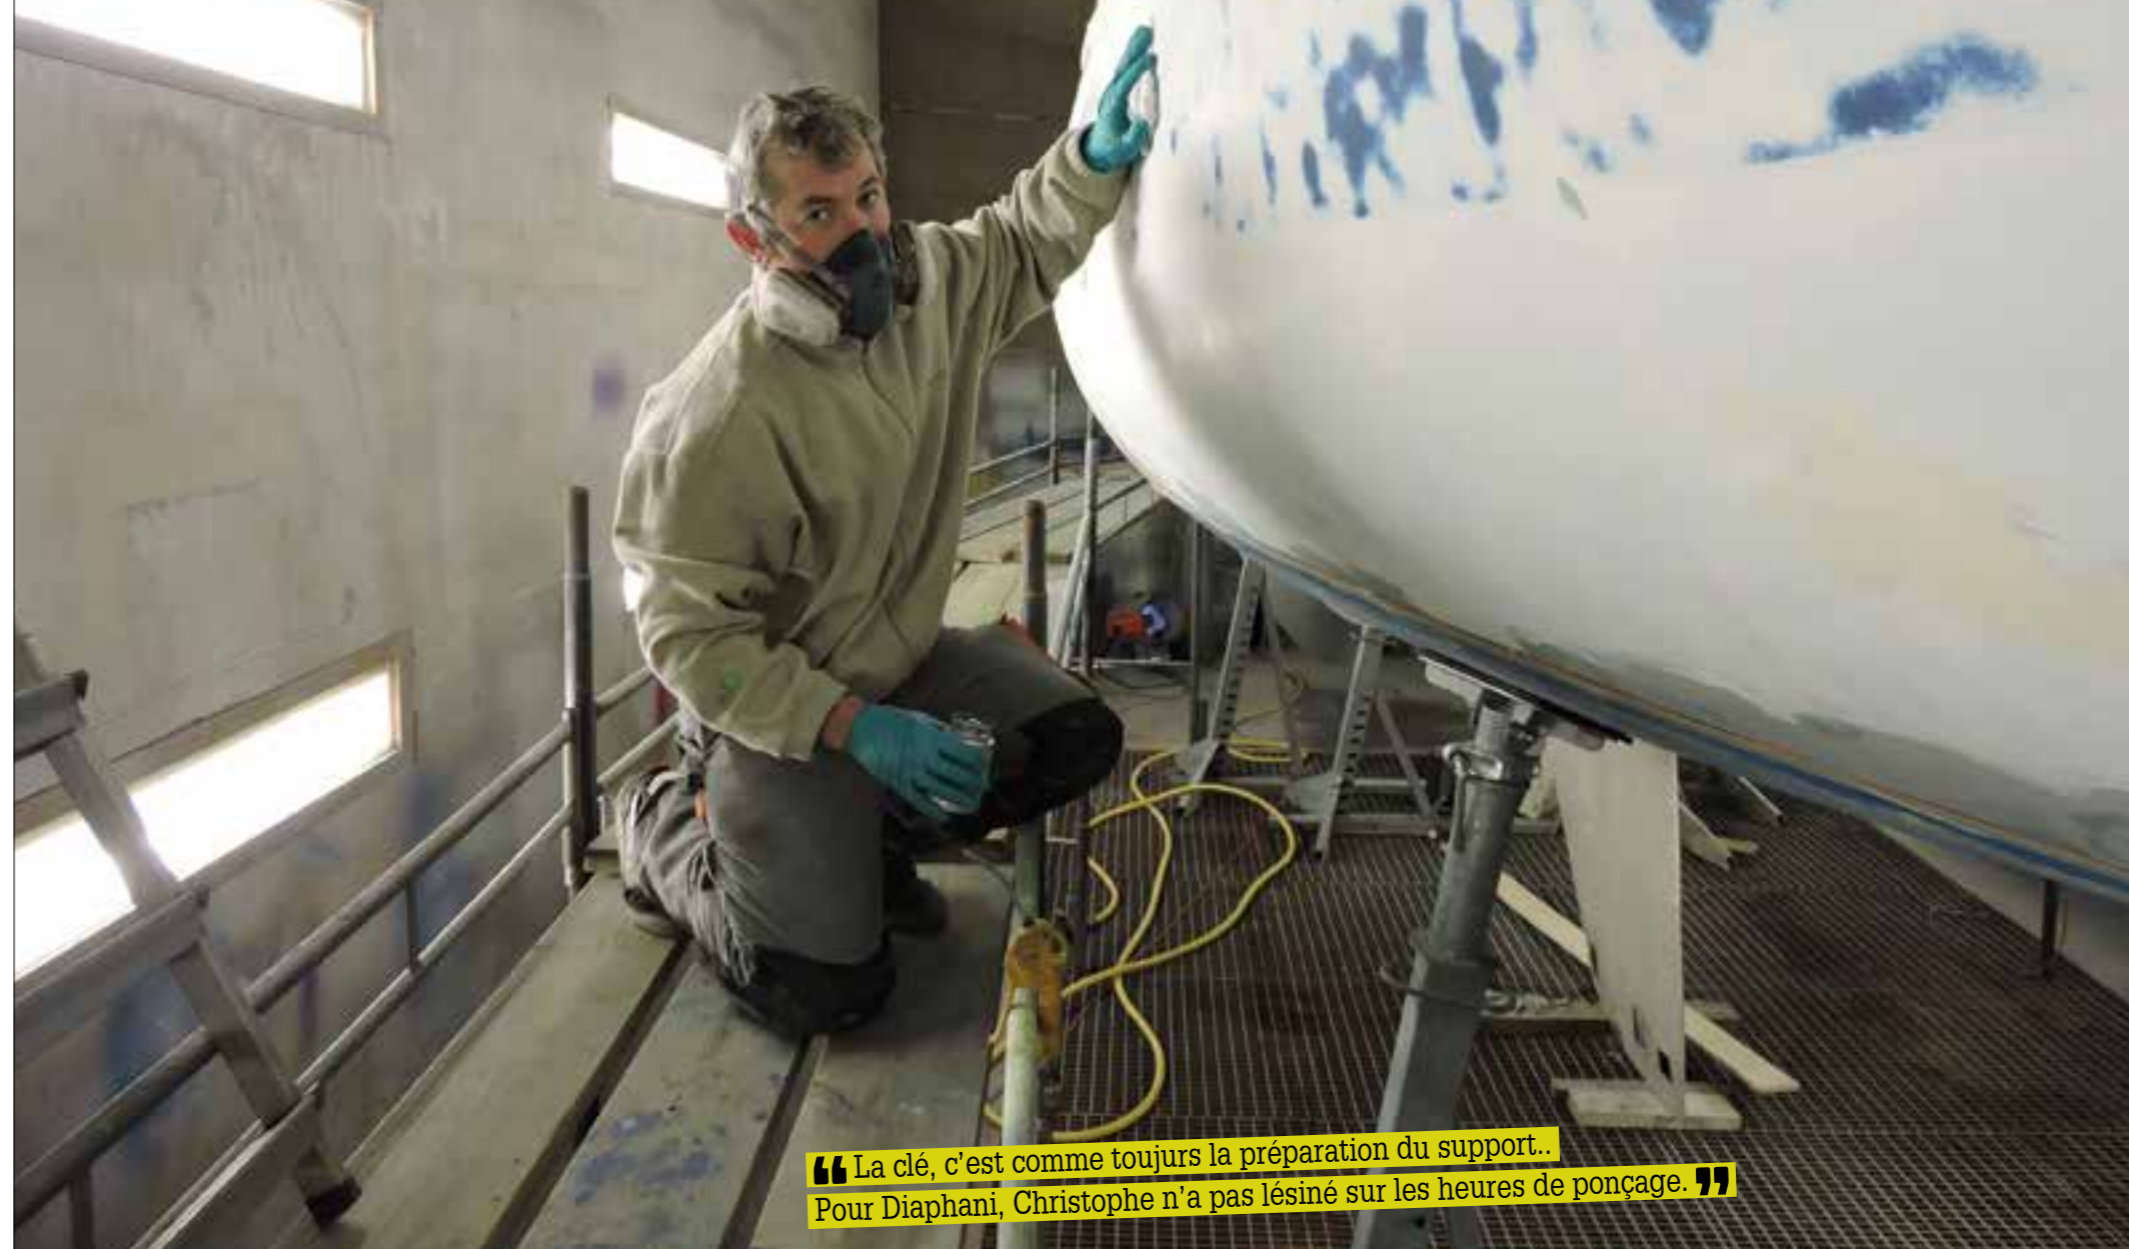
« La clé, c'est comme toujours la préparation du support.. Pour Diaphani, Christophe n'a pas lésiné sur les heures de ponçage. »

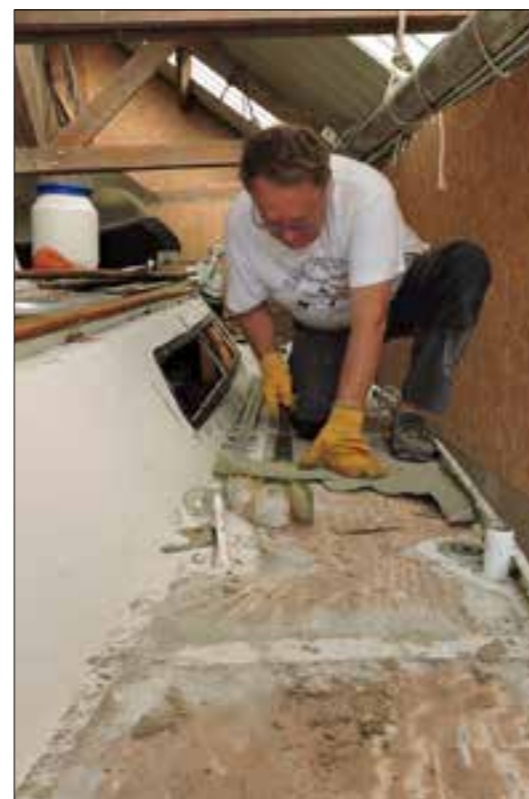
▲ Pour décoller le vieil antidérapant rapporté « trademaster », il faut s'employer à la spatule !

L'ANTIDÉRAPANT vieillissant était le dernier élément à retirer du pont de Diaphani. Pour ce faire, l'utilisation d'un ciseau à bois ou d'un ébauchoir de bon diamètre est le bienvenu. A quatre pattes, avec un peu d'habitude on arrive à enlever une bonne partie du trade master même si la tâche reste physique. Le rythme de travail idéal pour ne pas se dégoûter trop rapidement est le suivant : une demi-heure de grattage le matin pour s'échauffer et une autre demi-heure le soir pour garder la forme... Il en va de même pour la colle restante qui nécessitera un deuxième passage mais les efforts demandés seront tout de même moindres. Une fois parvenu à la peinture de pont d'origine, l'opération de sablage peut enfin commencer. Il est possible d'utiliser une ponceuse bien calibrée avec des disques à gros grains mais le décapage risque d'être long et fastidieux. A l'inverse, l'utilisation d'une sableuse est plus pratique et surtout d'une efficacité redoutable. Ainsi, en une journée de travail il est possible de sabler le pont d'un voilier de 11 mètres de long...

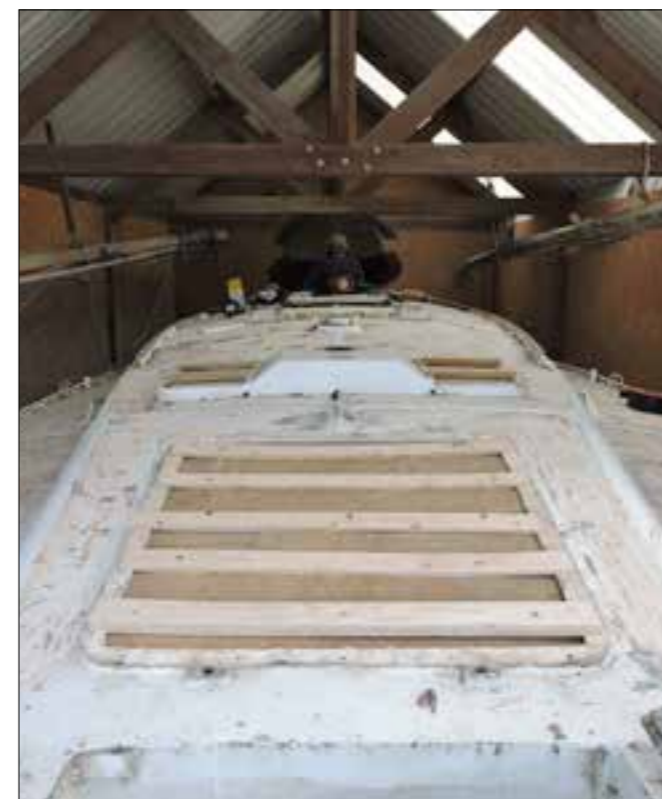
▲ Tout ce qui pouvait être démonté l'a été, et le reste a été soigneusement protégé : le pont est fin prêt pour le sablage.

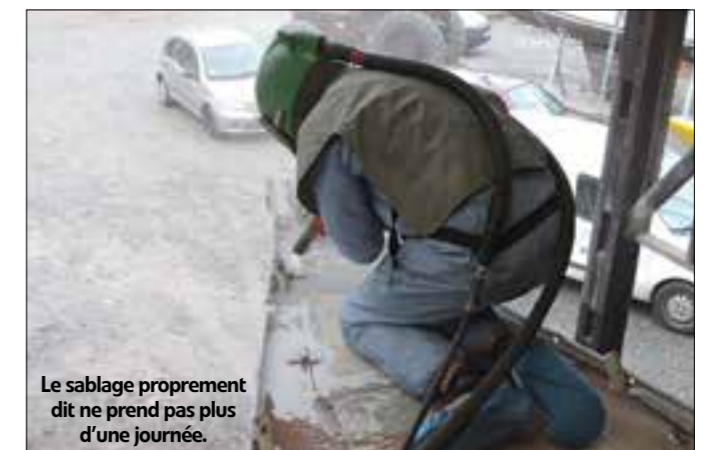
Le sablage proprement dit ne prend pas plus d'une journée.

La sableuse fonctionne par projection à haute pression de sable de carrière sur la surface à décaper. En fonction de la couche et du type de peinture mais aussi du substrat recouvert (bois, acier ou aluminium), différents réglages existent en termes de calibre du grain, de pression à exercer ou encore de volume à envoyer. Un équipement de protection composé d'un masque avec système d'aération, de gants et d'une tenue couvrant l'ensemble du corps est indispensable pour se protéger de la poussière de sable et des projections éventuelles de peinture, de colle ou d'autres résidus. Ne pas oublier de bien masquer les hublots, les capots et la descente pour éviter de faire rentrer trop de matière à l'intérieur du bateau. Après le sablage, il ne

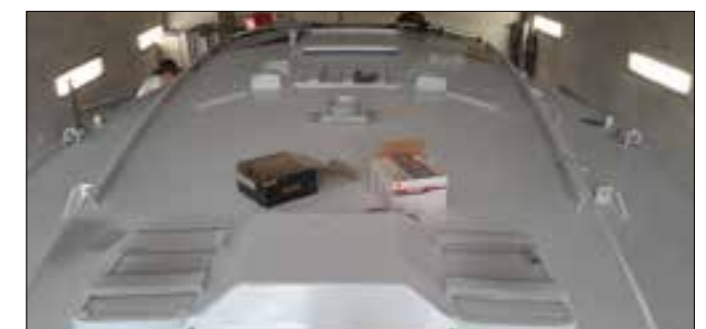
▲ L'étape la plus gratifiante, c'est évidemment la peinture. On commence à réaliser que le bateau va vraiment retrouver un état proche du neuf..

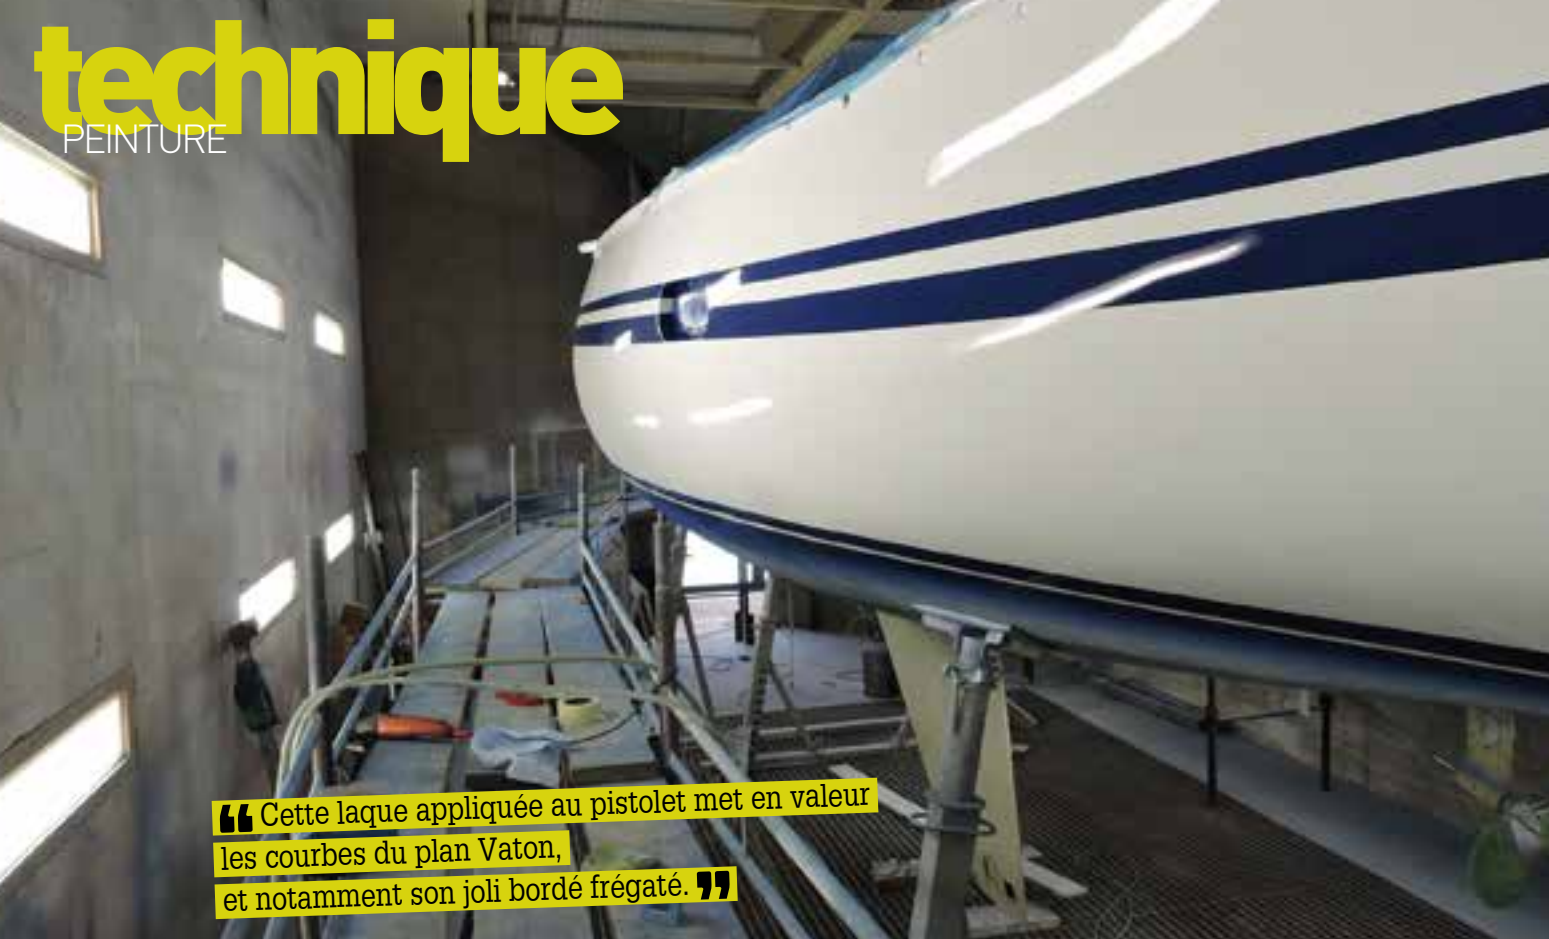
« Cette laque appliquée au pistolet met en valeur les courbes du plan Vaton, et notamment son joli bordé frégaté. »

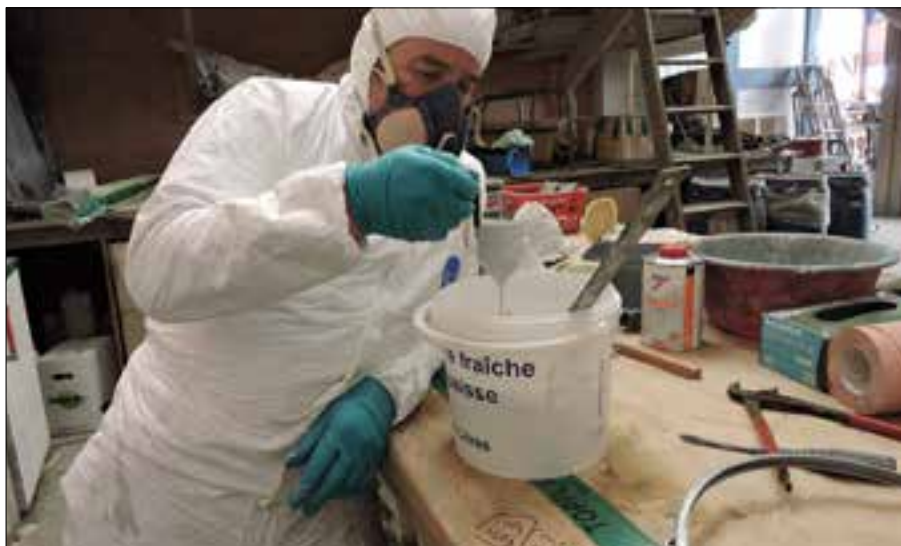
▲ La préparation de la peinture est tout un art quasi-alchimiste. On travaille la teinte bien-sûr, mais aussi la viscosité, et on ajoute des agents antipelluculaires ou plastifiants. Expérience indispensable !

Nous décidons de modifier légèrement le motif; nous partons donc sur une peinture blanche comme précédemment mais avec un liseré blanc supplémentaire intégré dans notre bande bleue d'origine. La peinture est composée par Christophe, « l'artiste peintre » du chantier, à partir d'une formule de base donnée par le producteur à respecter en y intégrant la teinte désirée... et d'autres ingrédients. La peinture est composée de quatre éléments : les pigments (couleur et opacité), les liants qui assurent la liaison pigment et support, les solvants qui donnent sa viscosité à la peinture, et enfin les agents auxiliaires comme les antipelluculaires ou encore les plastifiants. Cette alchimie est toujours tributaire des conditions atmosphériques ambiantes (température et humidité), c'est pourquoi la peinture sera à réaliser de préférence en intérieur et la cabine préalablement chauffée pour atteindre au minimum 15°. Une fois la laque blanche appliquée sur l'intégralité de la coque, on peut finalement s'attaquer à la décoration. Celle-ci demande encore une fois un travail de masquage en amont pour ne garder que la partie décorative apparente (la bande bleue). Un repère de 20 cm est ainsi pris par rapport au rail de fargue mais du fait de la légère dissymétrie de la coque inhérente à la construction et à la forme de la carène, le scotch est posé mètre par mètre après vérification régulière à l'œil. Pour finir, un léger ponçage est effectué sur la future partie décorative pour permettre une accroche parfaite de la peinture bleue. Le séchage est effectif sous 24 heures et il ne reste plus qu'à retirer le scotch et les bâches de masquage. C'est là, sans doute, la partie la plus agréable car on découvre la qualité du travail effectué. Le résultat est fantastique, le bateau comme neuf !

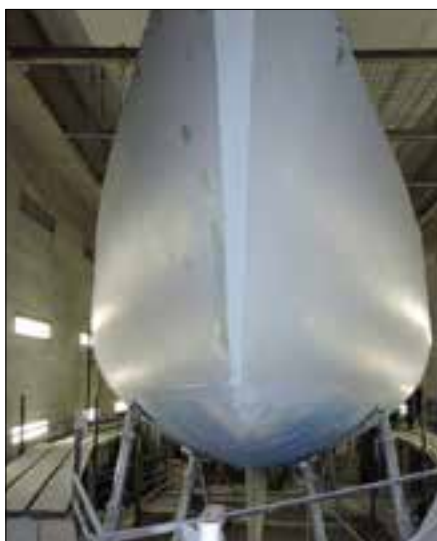
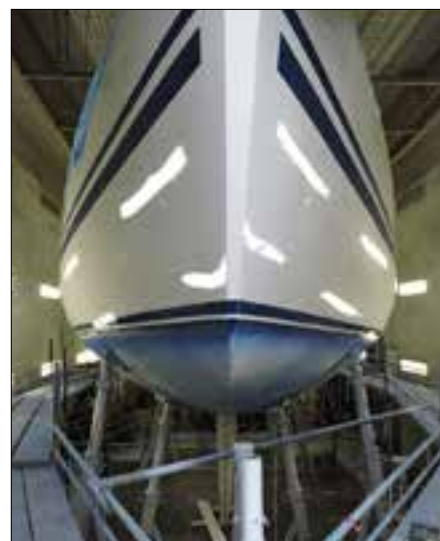
▲ A gauche, la coque préparée, poncée, enduite là où des reprises étaient nécessaires, re-poncée et couverte d'un apprêt. A droite, la même coque après peinture et ajout des lignes décoratives.

En définitive, pour une bonne reprise des défauts du support, un certain nombre d'étapes sont à suivre qu'il est possible de résumer de la sorte : décapage des parties corrodées ou simplement abîmées (enfouissement, peinture écaillée...), passage d'une fine couche de primaire pour éviter de dépasser un certain stade suite au ponçage de ces dernières pour éliminer la matière inutile et obtenir une surface plane et enfin pose de la couche principale de primaire et reponçage partiel pour activer une accroche mécanique. De plus, un bâchage qui sert de masquage est évidemment incontournable

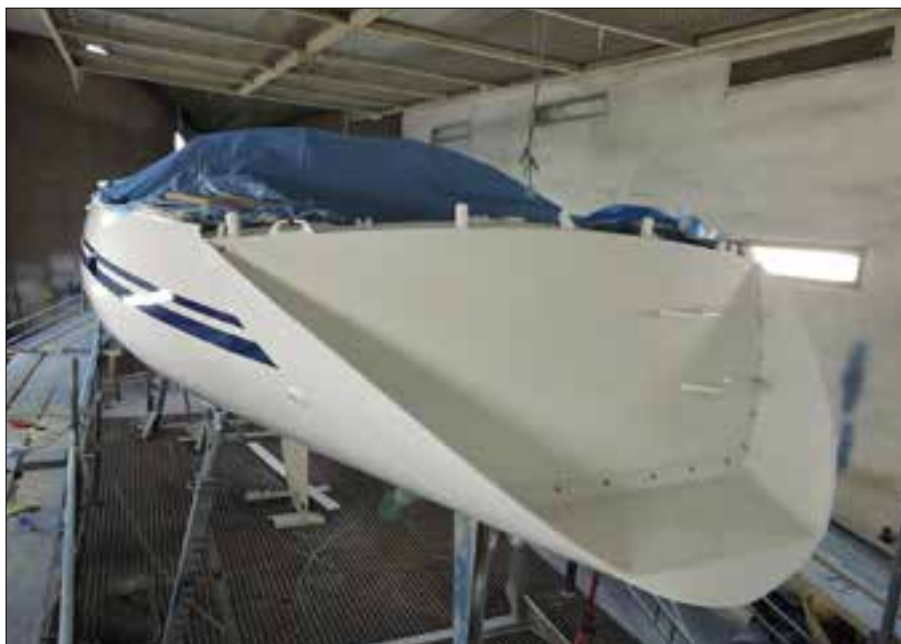
▲ L'ajout d'une jupe vient compléter les travaux de rénovation effectués sur la carène et le pont. Au final, le nouveau Diaphani n'aura plus grand chose à voir avec l'ancien...
